Mise à jour des données et des aléas sur la commune de Saint-Léger-du-Bois (71)

RAPPORT E2016/060DE – 16BOU22010

Date : 03/06/2016

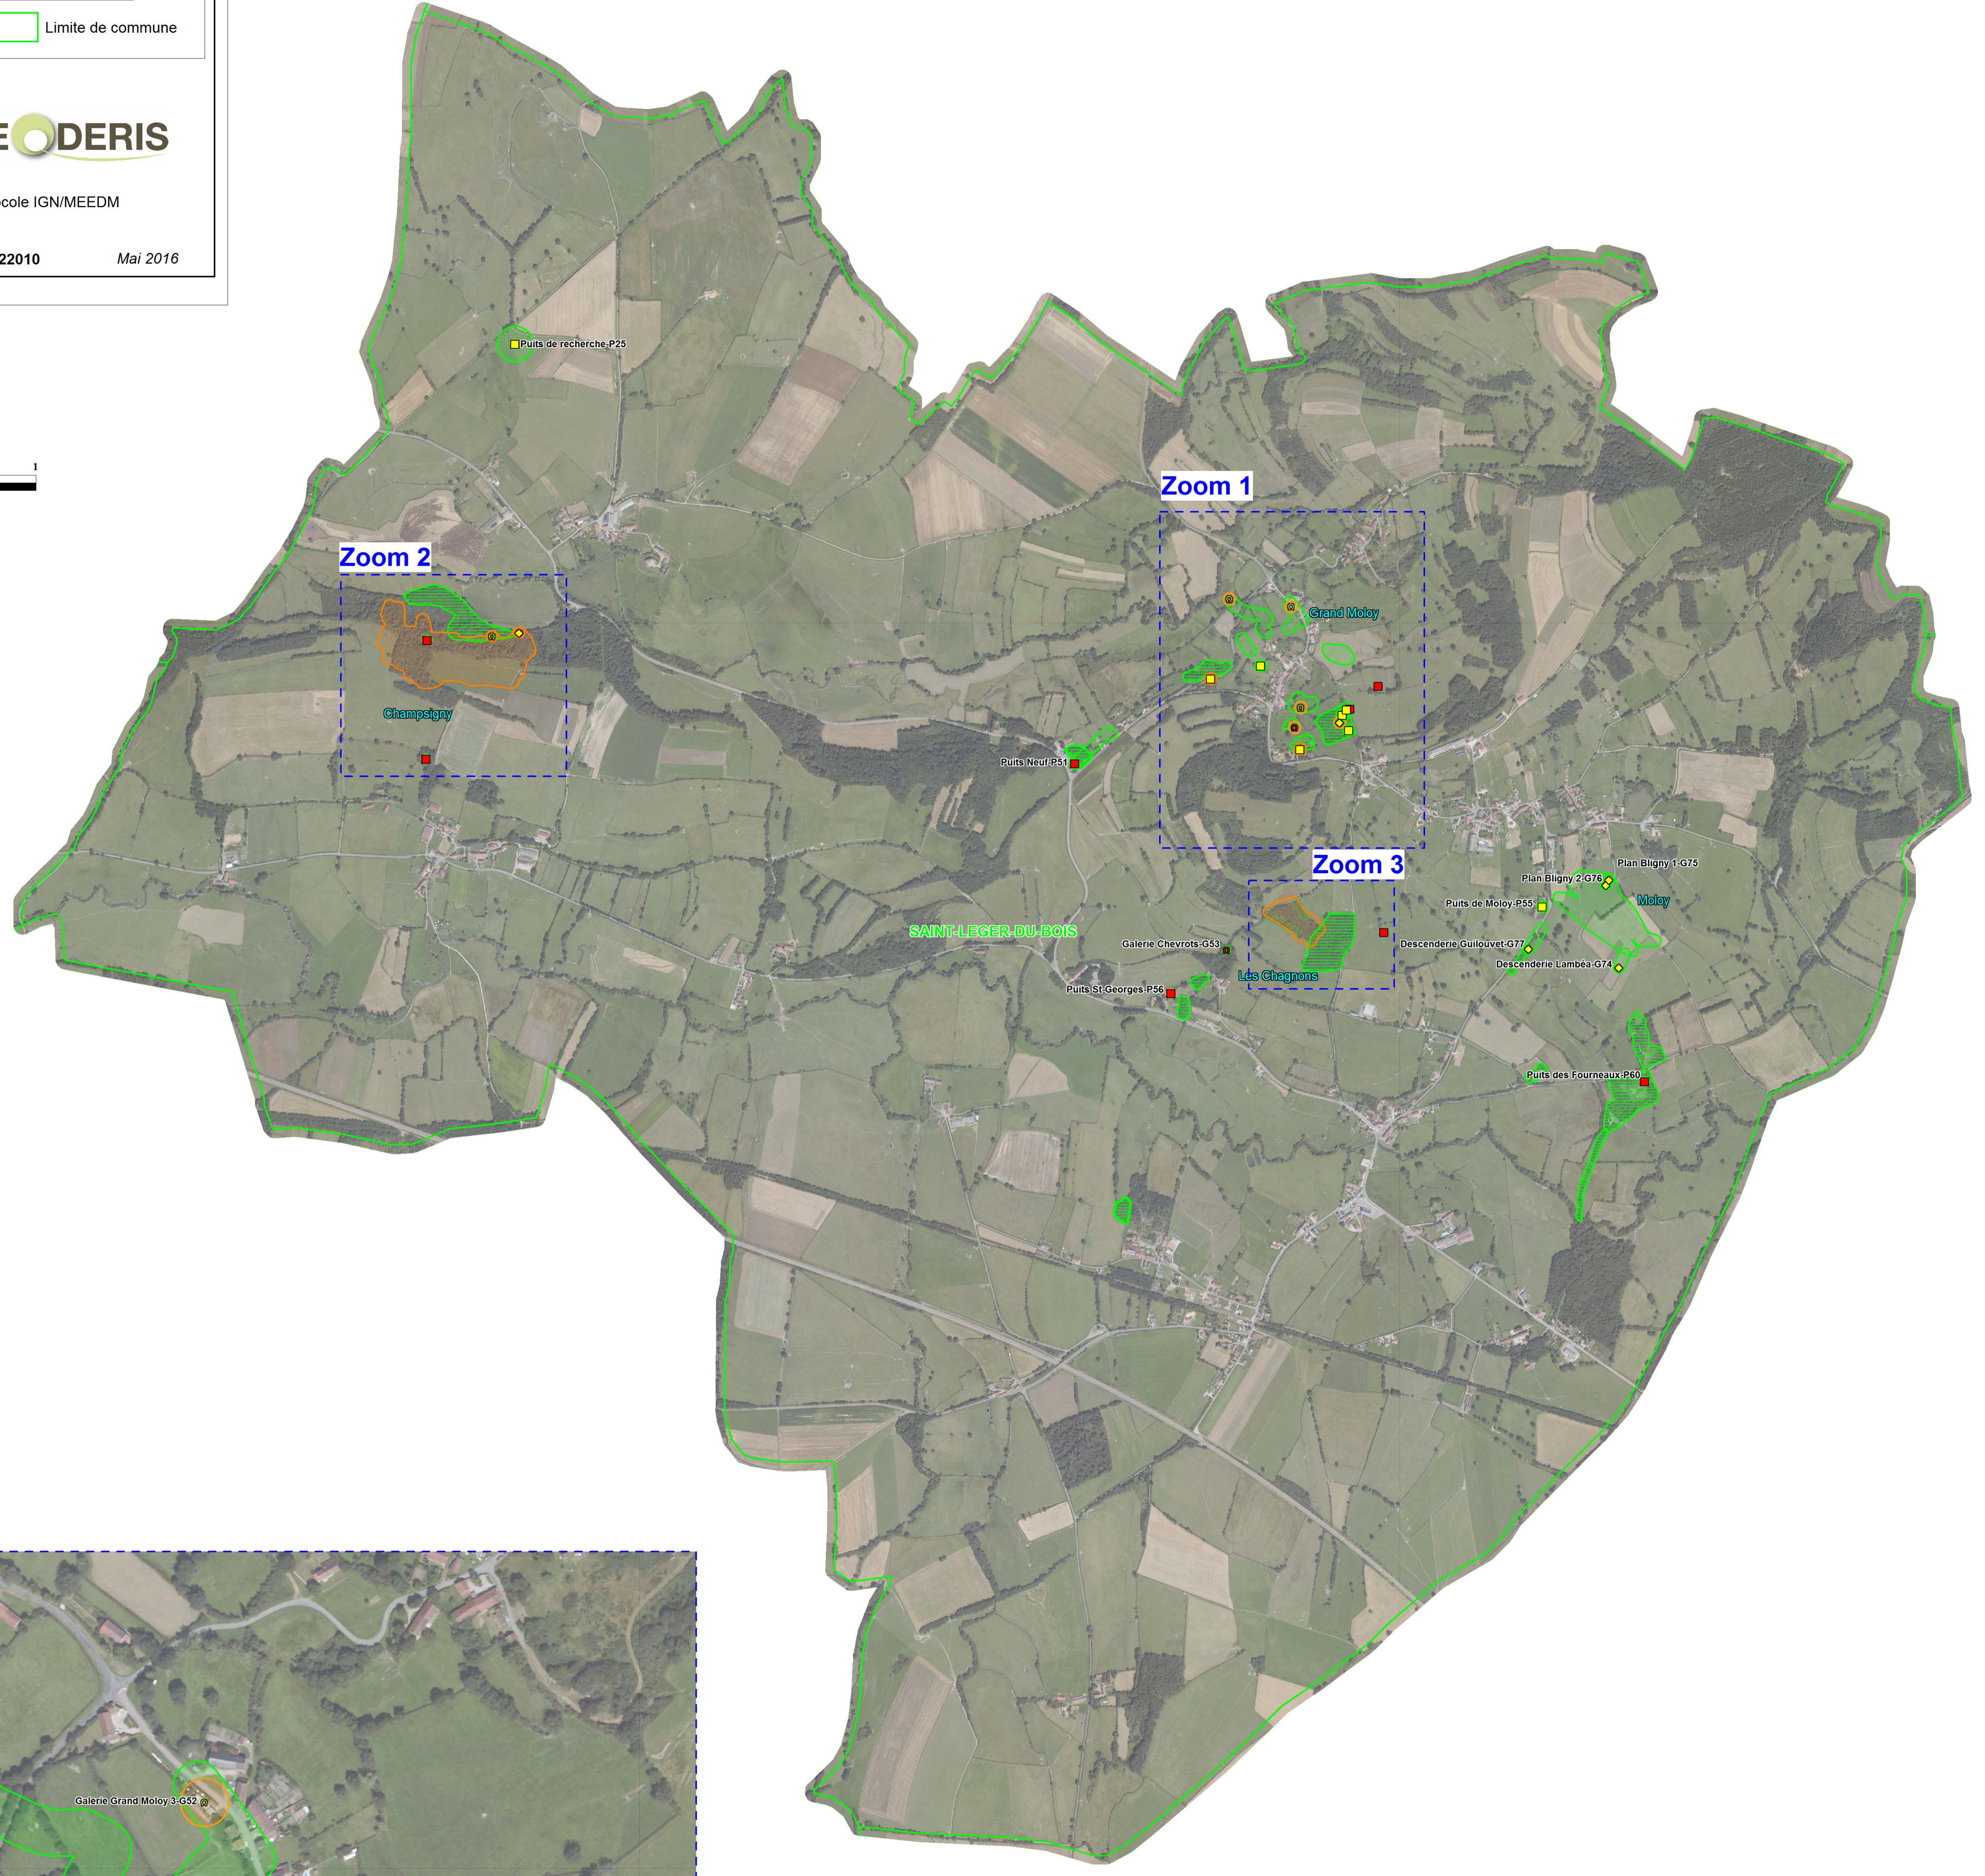
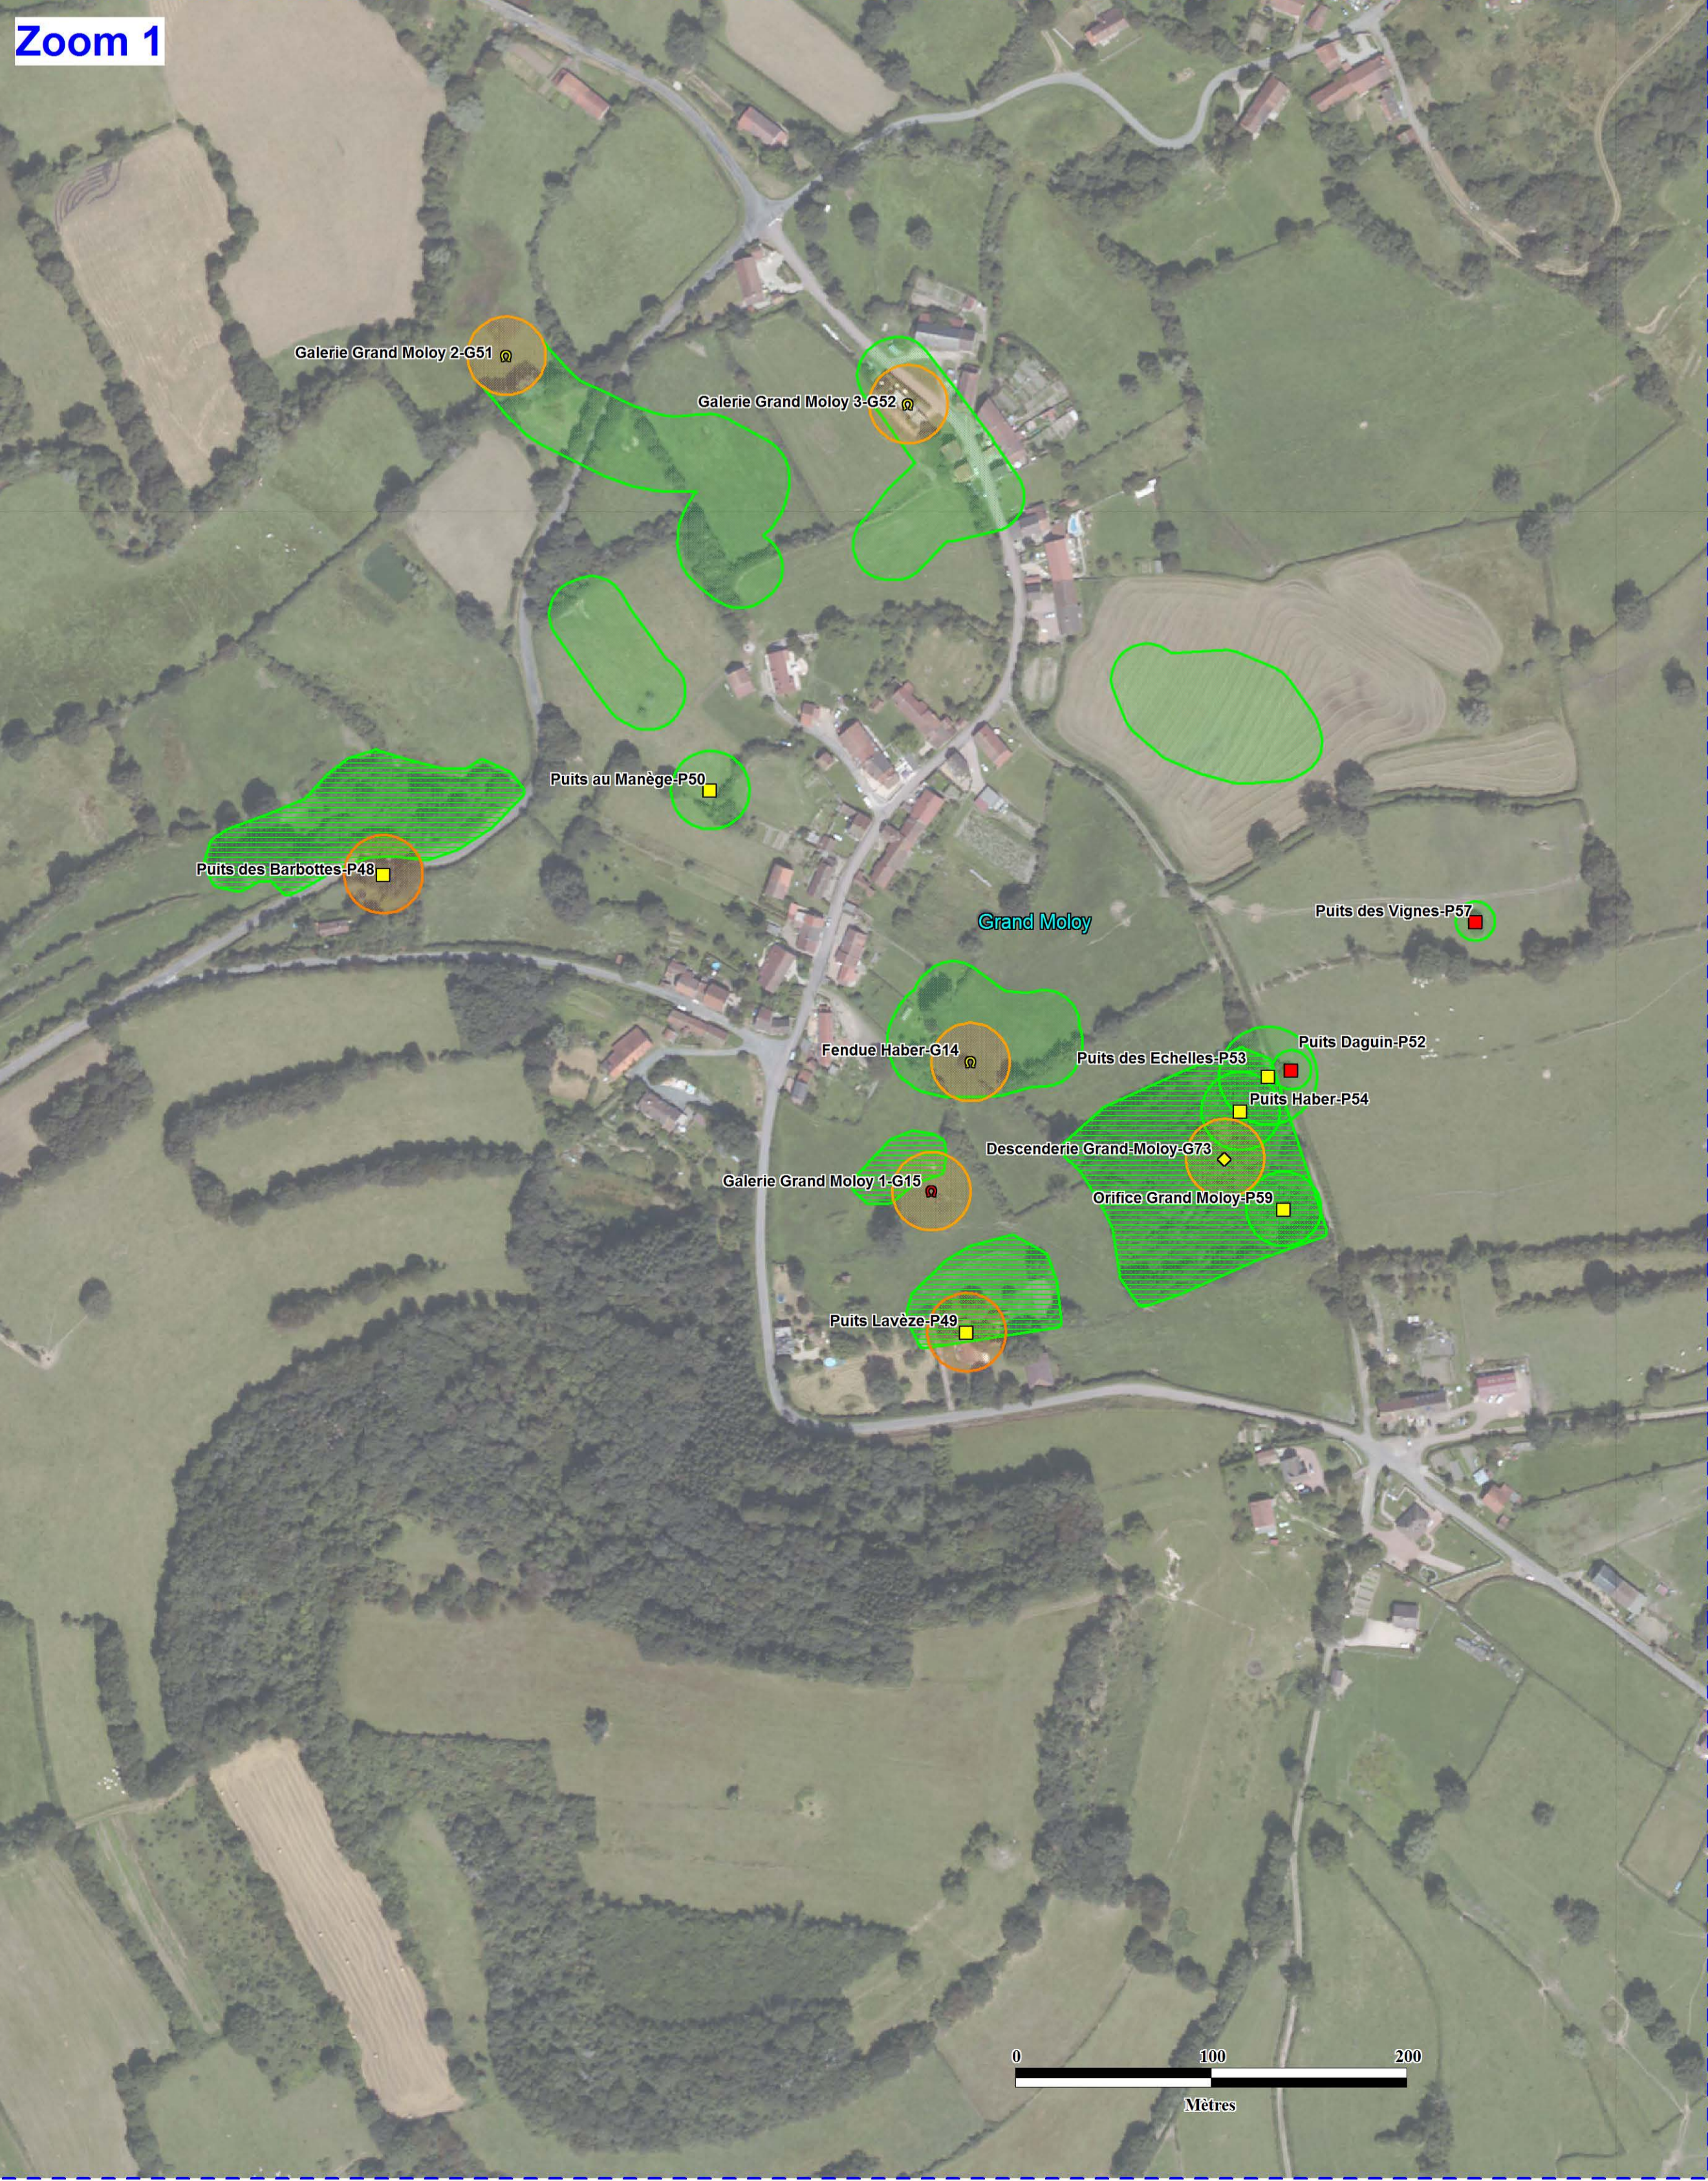
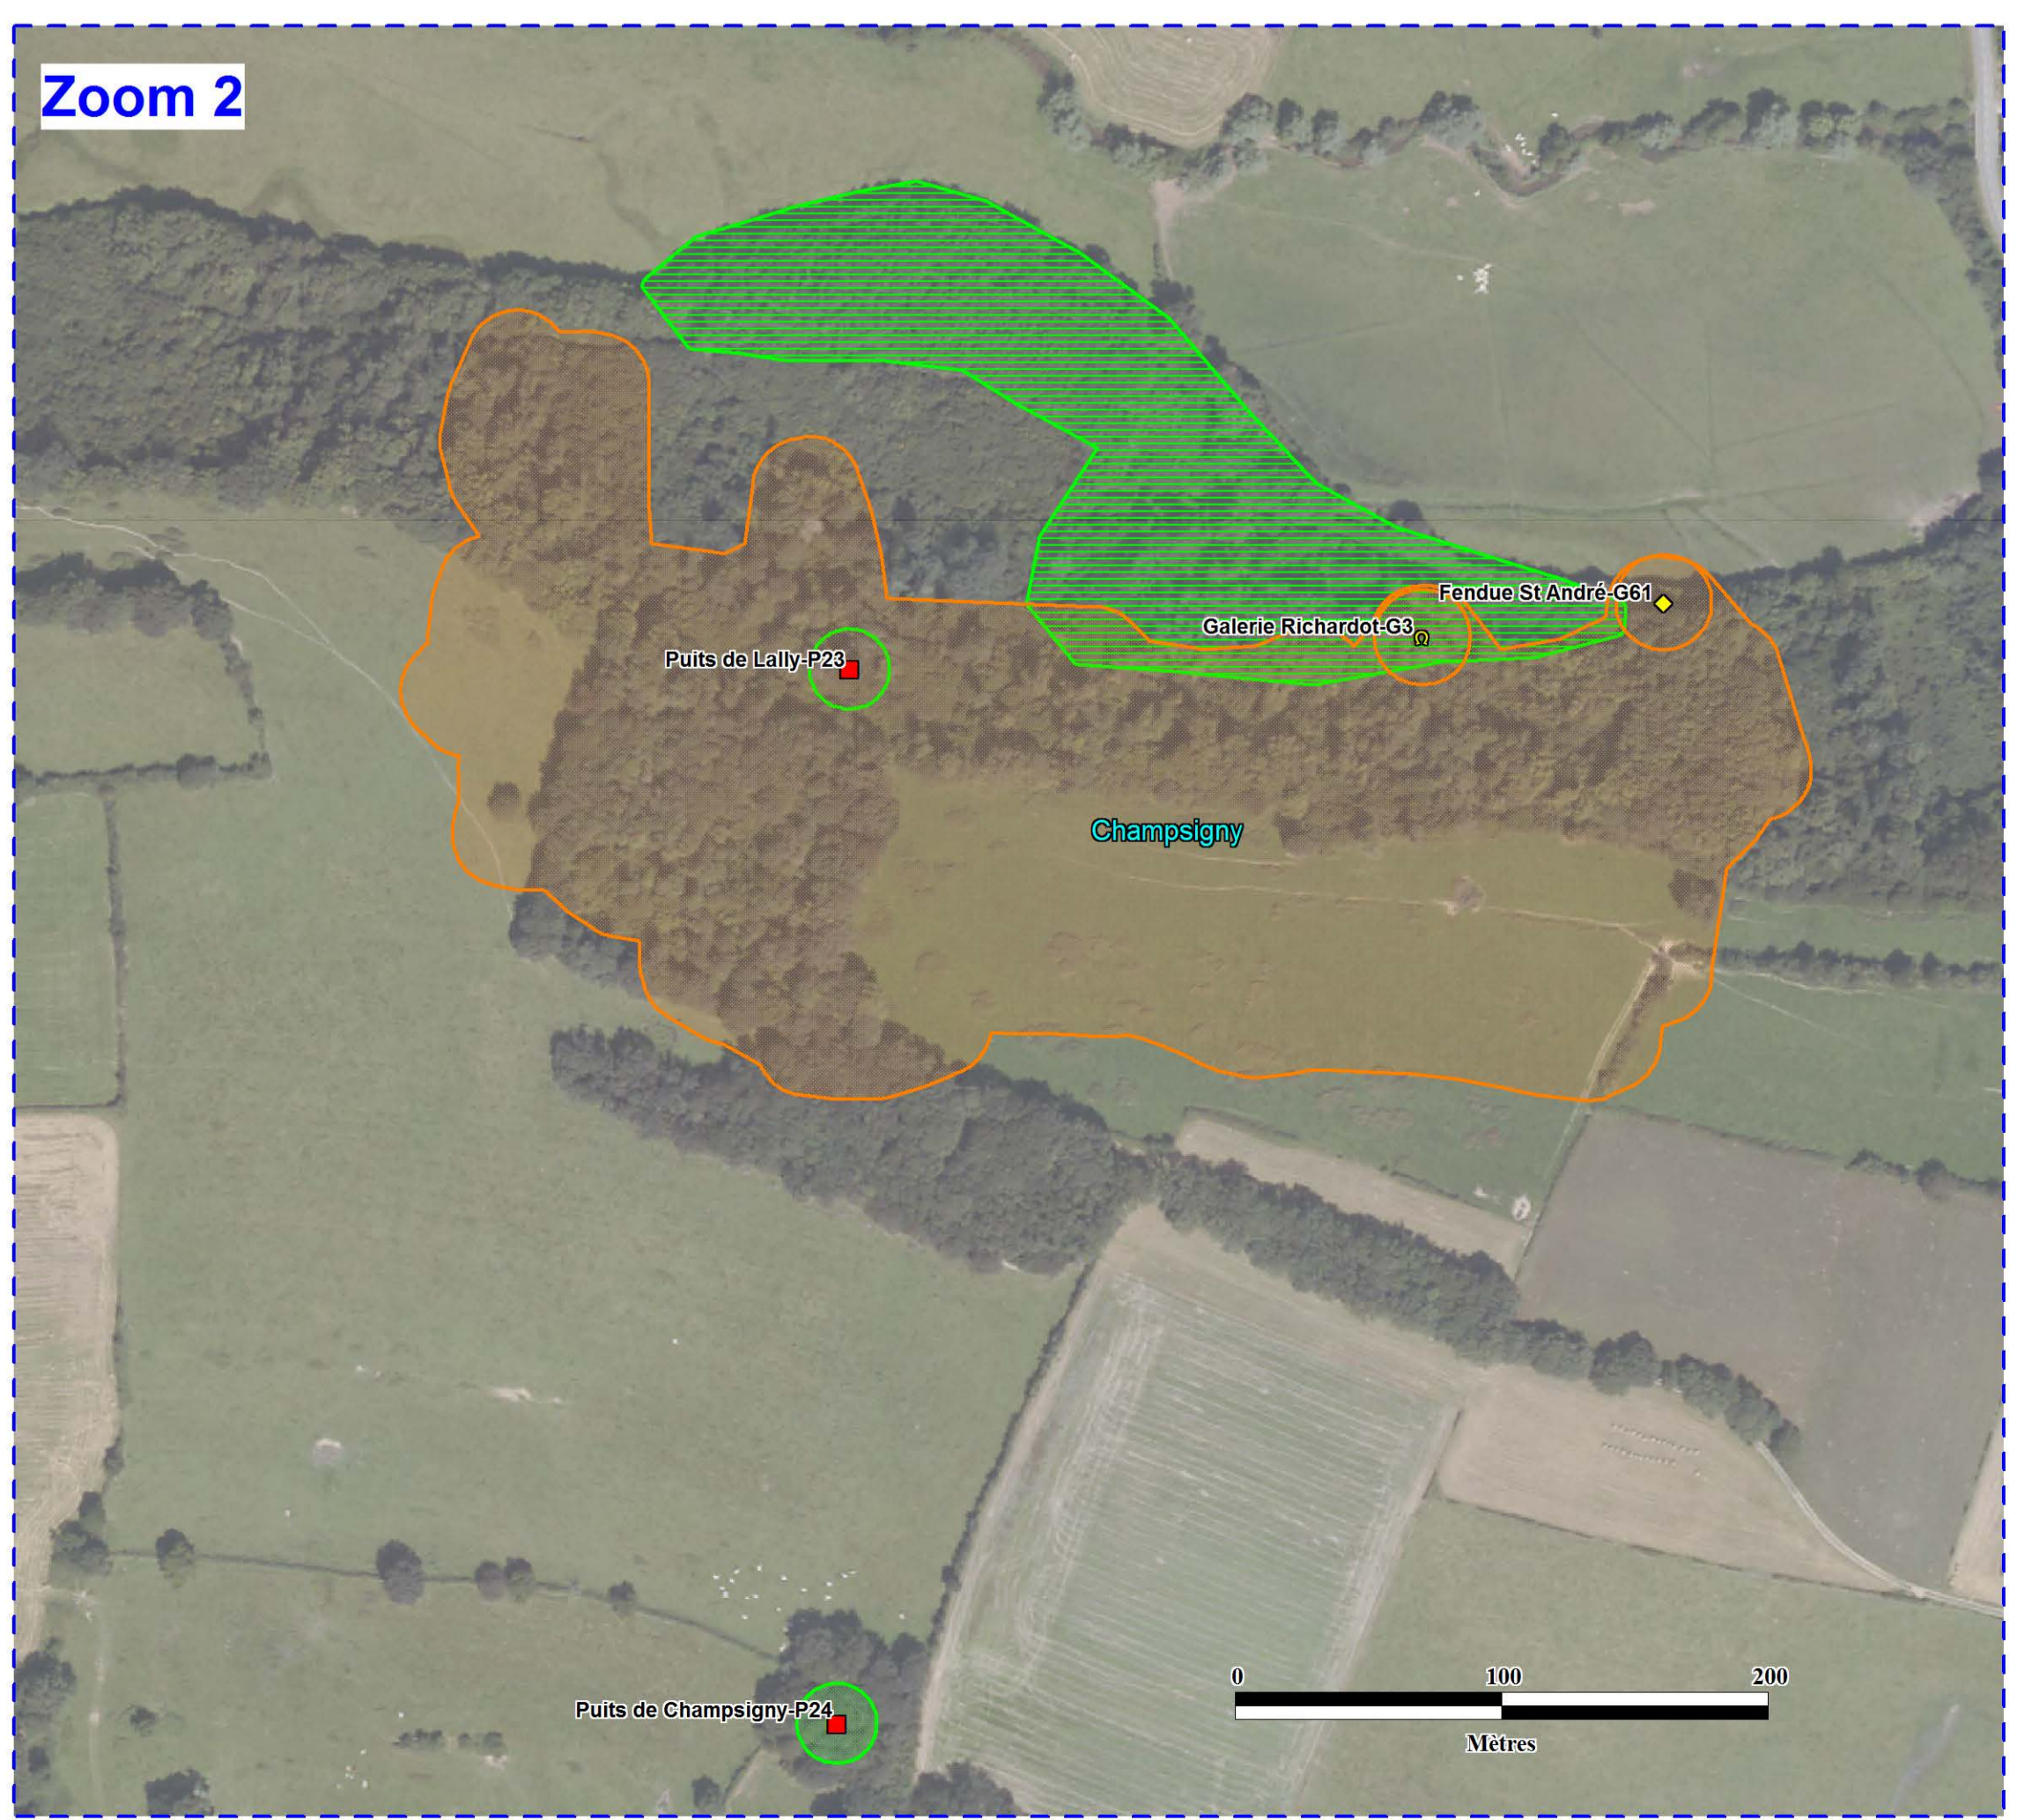
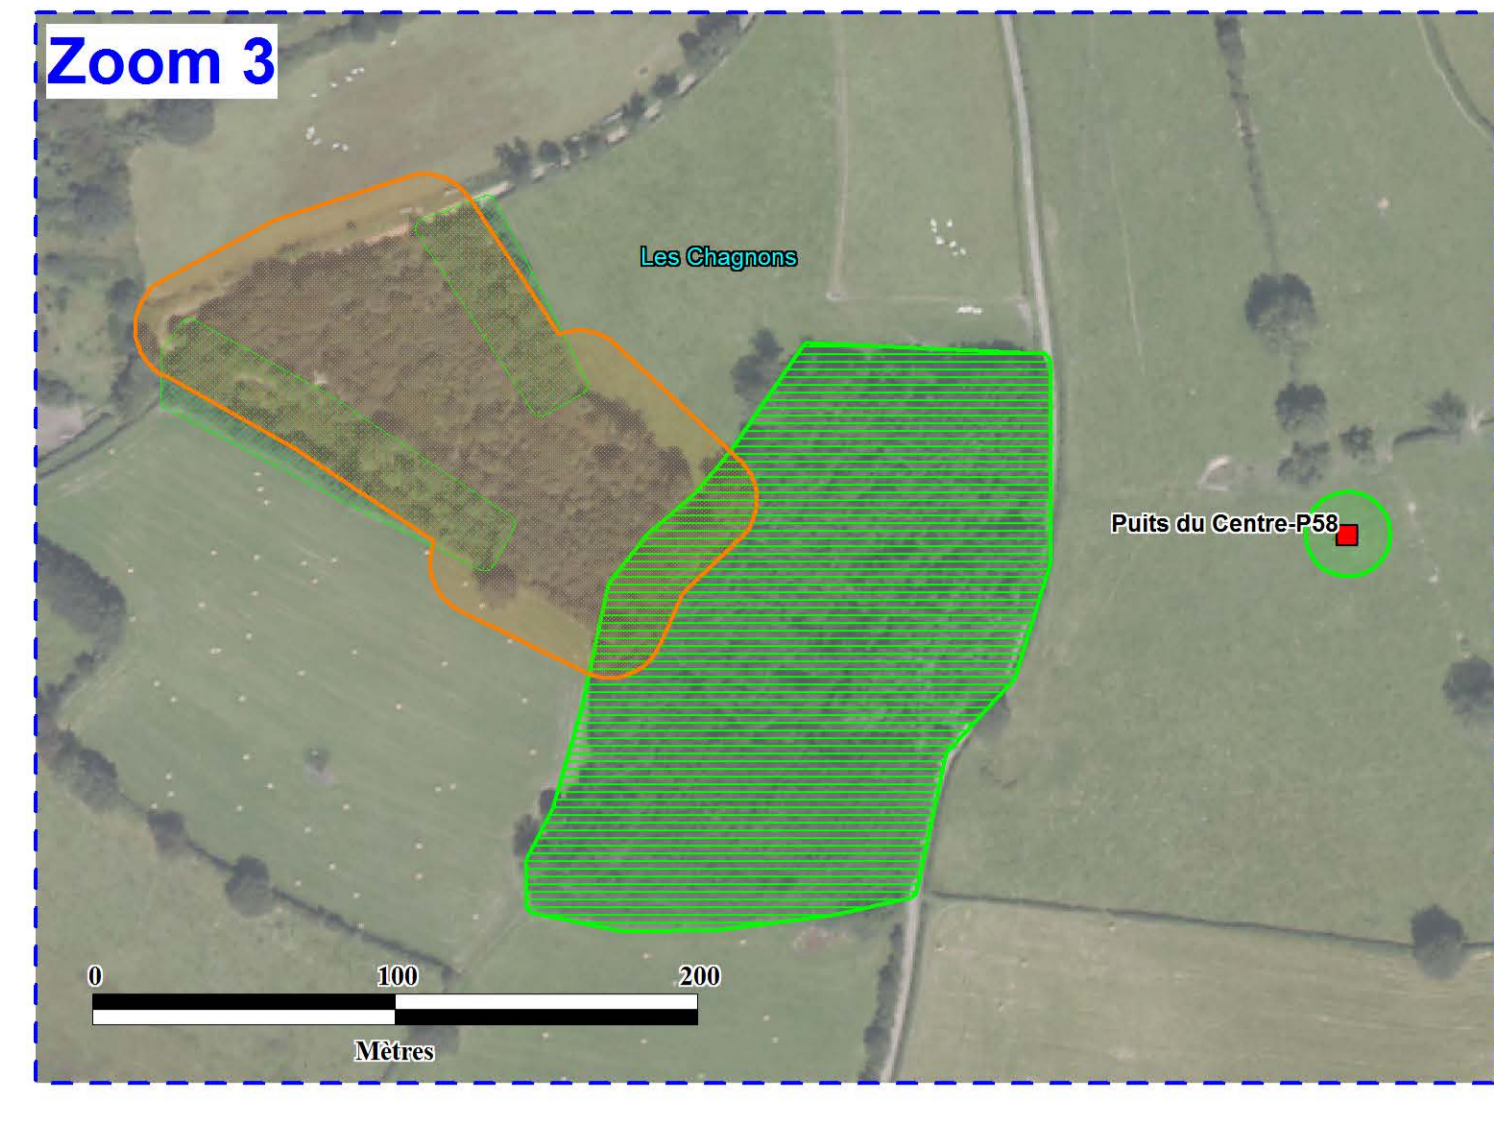
Carte d'aléa de la commune
de Saint-Léger-du-Bois

Carte des aléas "mouvements de terrain"

Echelles
Carte de localisation : 1/ 10 000
Zooms : 1/ 2 500

La carte d'aléa modifiée est présentée en annexe 2.

L'aléa sur les travaux miniers à moins de 15 m de profondeur est donc faible sur le secteur du Grand-Moloy.

L'aléa sur les galeries d'infrastructure à moins de 30 m de profondeur est de niveau faible.

L'état des entrées de galeries et des descenderies est inconnu (supposé remblayé). Etant donné la largeur supposée des galeries (entre 3 m et 4 m), une intensité modérée est conservée sur les têtes de galeries et une prédisposition sensible. Les têtes de galeries sont cartographiées en aléa de niveau moyen.

La carte d'aléa est présentée en annexe 2.
