Evolution du péril En avril 2019

Photos démontrant l'aggravation de la situation, les tuiles restantes menaçant de glisser sur la chaussée sans parler du pignon

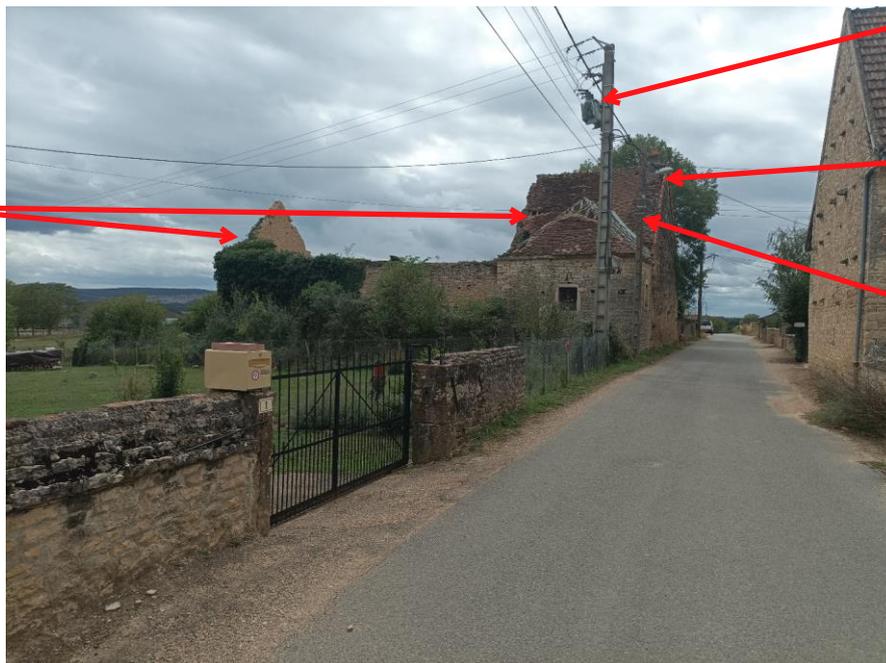
Aujourd'hui

Murs de refend pouvant chuter à tout moment suite à sa fragilisation par la chute de la charpente

lignes electriques, téléphone, fibre menacées par la chute du pignon

pignon menaçant la chaussée si chute du mur de refend opposé déjà fragilisé

chute de tuiles potentielle
